EXPERTIZA TEHNICA

**„Reparatii si asfaltare ulite, sat Agirbiciu,
Comuna Capusu Mare”**

Beneficiar: COMUNA CAPUSU MARE

RAPORT DE EXPERTIZA TEHNICA

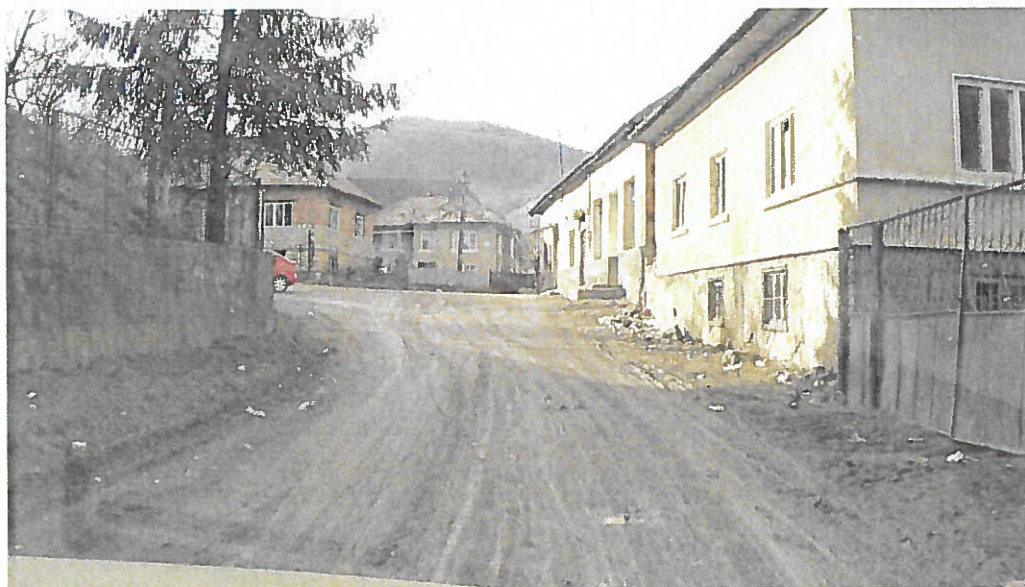
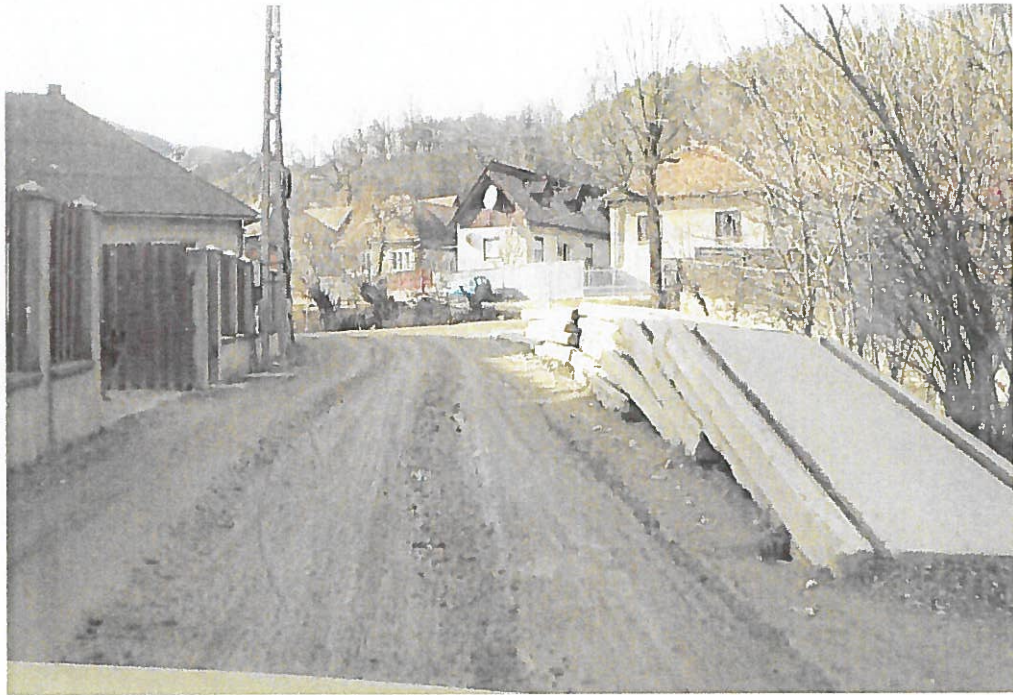
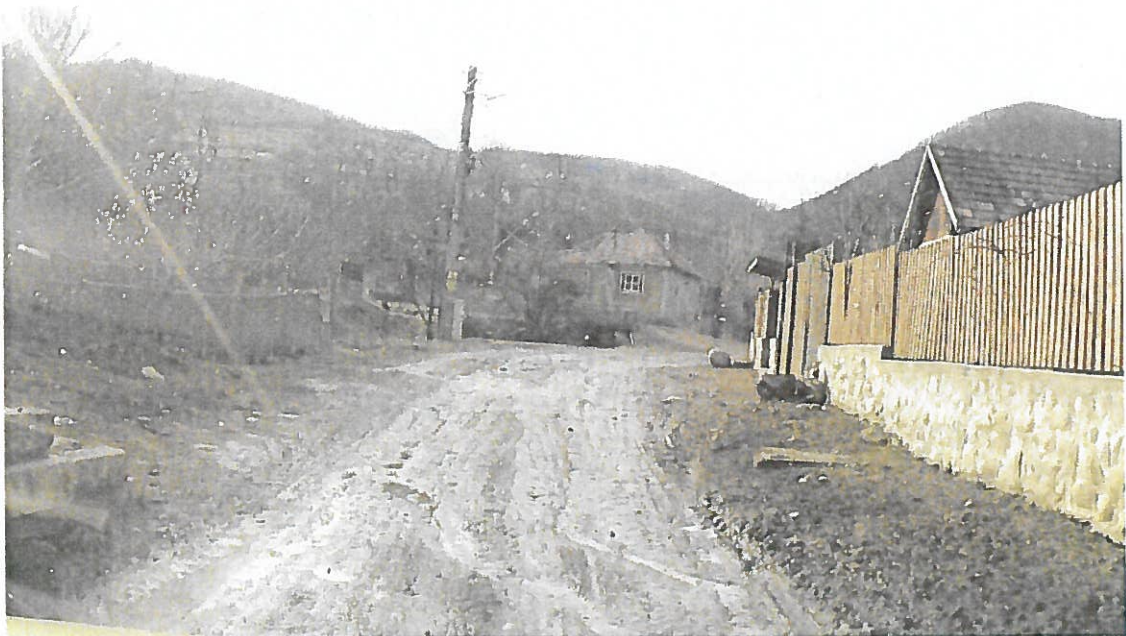
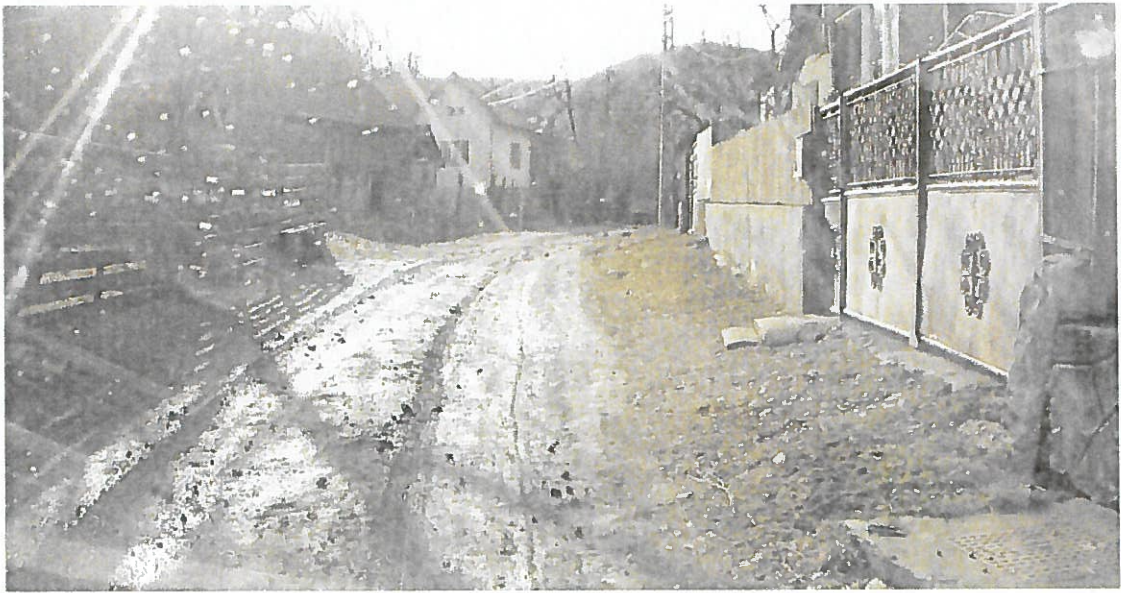
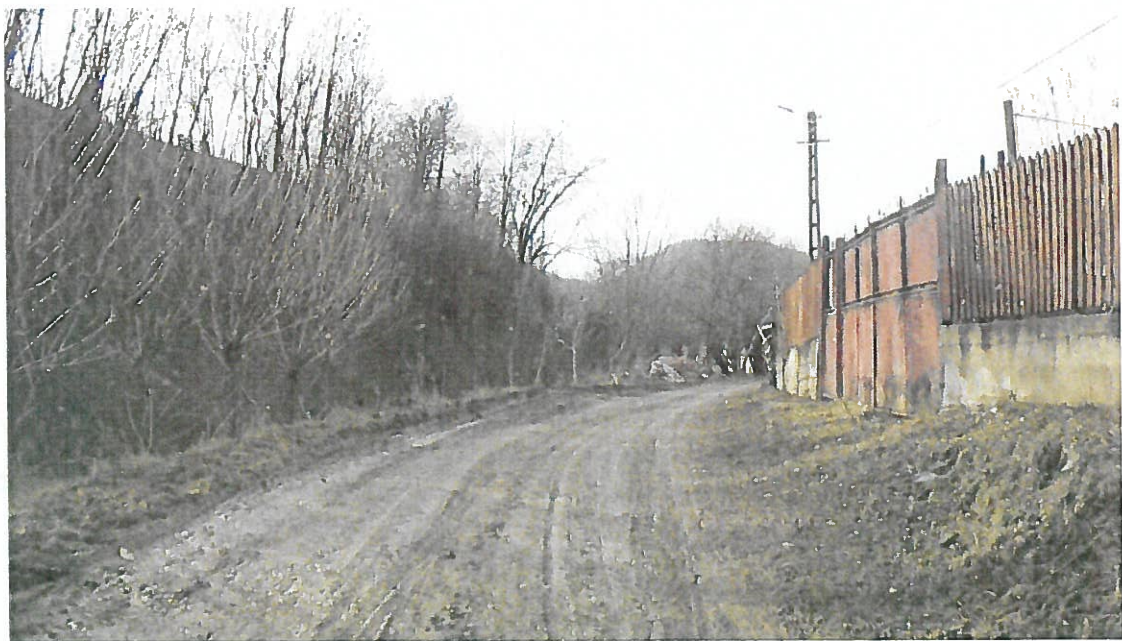
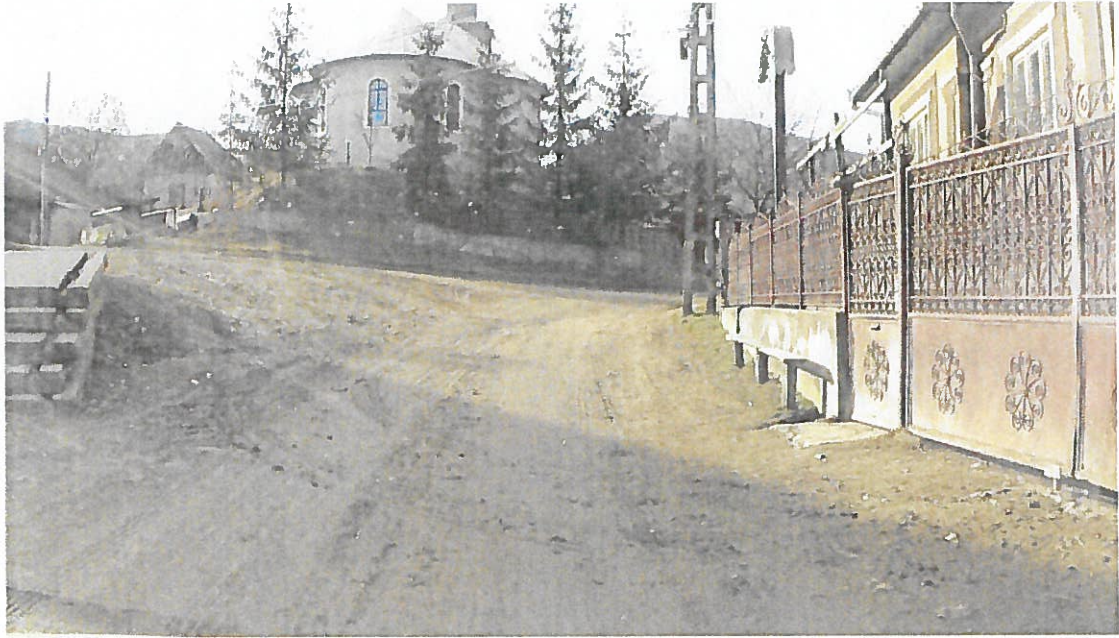
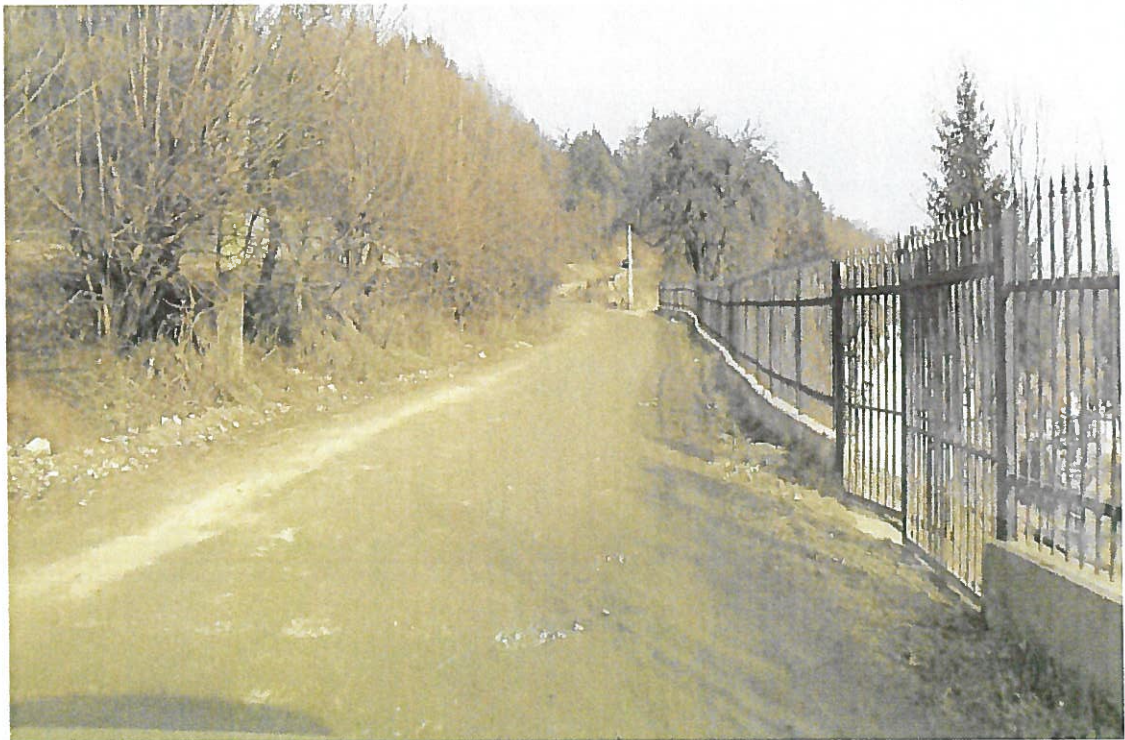
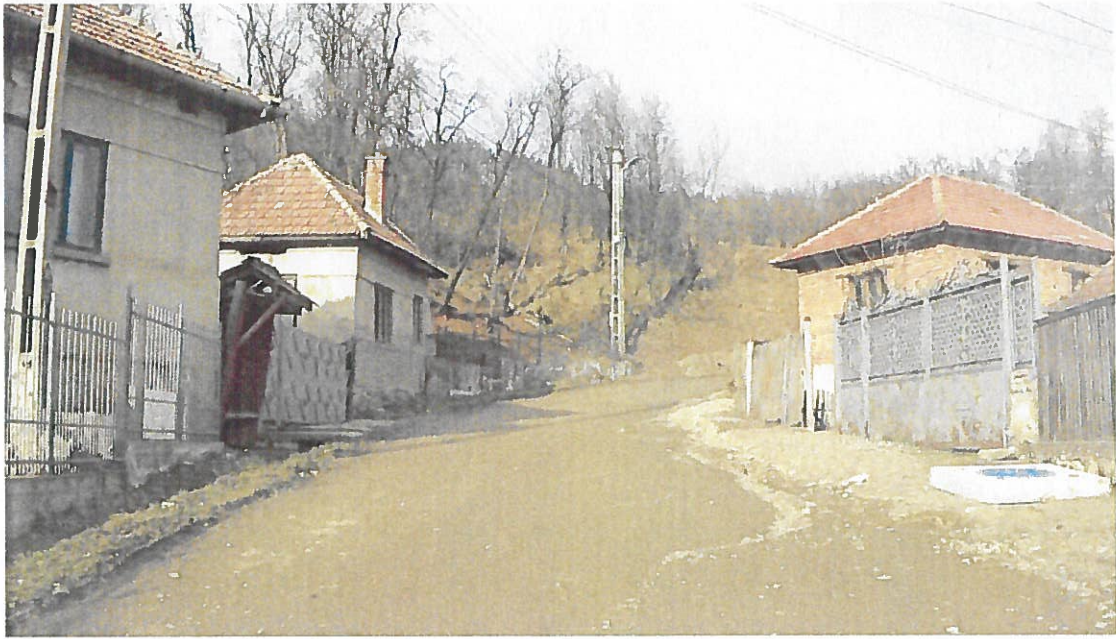
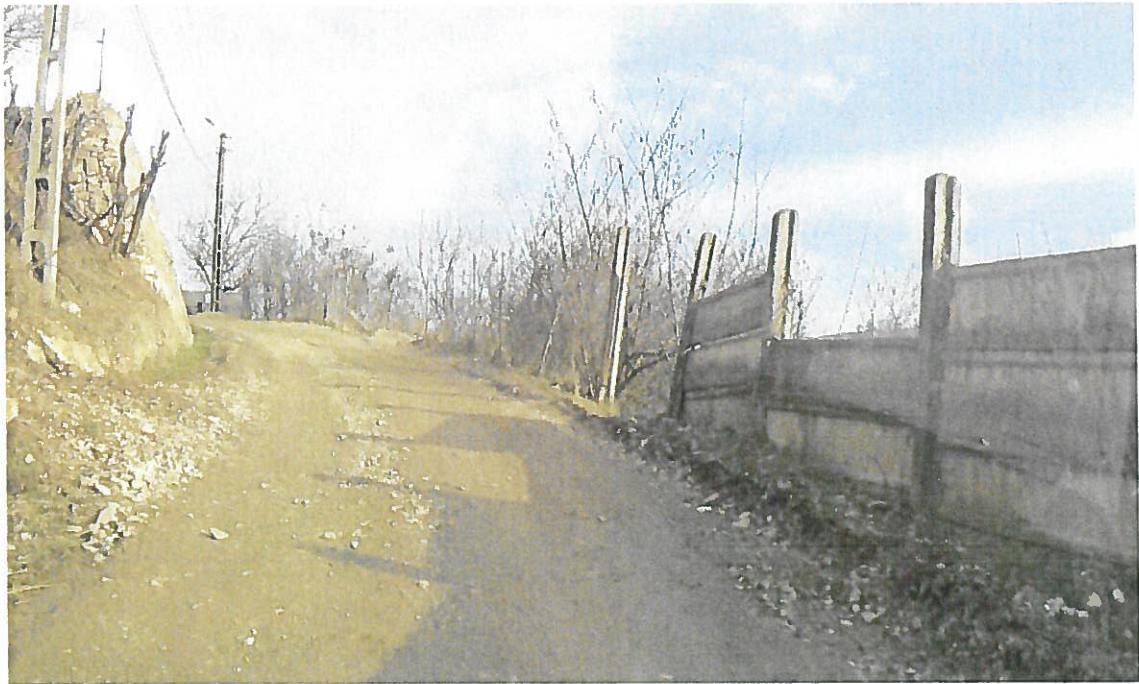
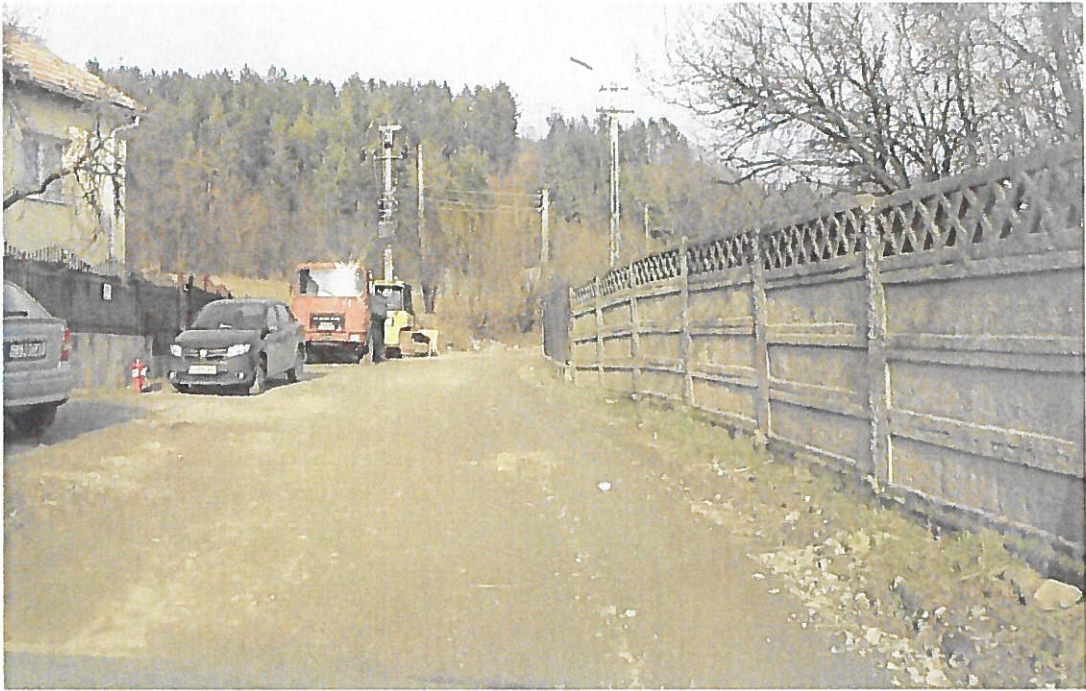
LOCALITATEA Agirbiciu:

Structura actuala a ulitelor este din nisip cu pietris cu grosimea cuprinsa intre 12 si 30 cm.

Gropile existente in partea carosabila si care se accentuează la ploii conduc la o circulație greoaie, deteriorarea autovehiculelor si la o continua stare de disconfort.

Lipsa lucrarilor de intretinere a imbracamintilor existente a condus la o stare de degradare accentuata a partii carosabile.

Datorita lipsei intretinerii si scurgerii necorespunzatoare a apelor de pe suprafata carosabila spre santuri, pe carosabil s-au dezvoltat numeroase gropi in care apa stagneaza si care accentueaza fenomenul de degradare prin infiltrarea ei in sistemul rutier. Traficul se desfasoara mai greu pe timpul iernii si in perioadele cu precipitatii.

Accesele spre drumurile laterale sunt neamanajate, ceea ce conduce la innoroirea suprafetei carosabile a tronsoanelor studiate.

- 6 cm strat de uzura din BA16
- 15 cm piatra sparta

Se vor prevedea lucrari de colectare si evacuare a apelor de suprafata prin rigole si santuri. Se va asigura decolmatarea si curatarea tuturor santurilor. Se vor repara si decolmata podetele existente sau se vor inlocui si se vor amenaja podete noi in special in zona intersectiilor cu drumurile laterale, astfel incat sa fie asigurata scurgerea apelor in mod eficient. Pentru a asigura o comportare buna la inghet-dezghet, se va acorda o atentie deosebita asigurarii scurgerii apelor si prevenirii patrunderii acesteia in corpul drumului.
